**La tabla de defectos**

Por Volodjushka

En este apartado se describen las manifestaciones externas de los defectos y roturas de los diferentes componentes de la caja de cambios, así como las condiciones que los han provocado. Aquí se describen solamente las fallas ligadas directamente a la operación de la caja de cambios. En ciertos casos se pueden conseguir manifestaciones similares a las descritas aquí, pero que pueden ser provocadas por defectos o regulación incorrecta de otros componentes del tren motriz, en primer lugar, el embrague.

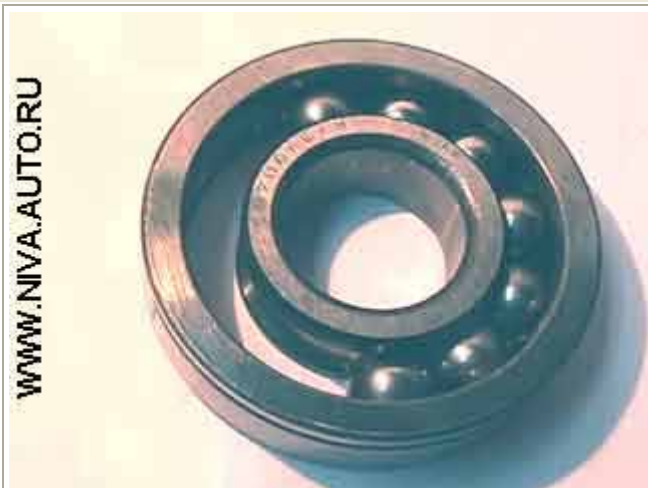
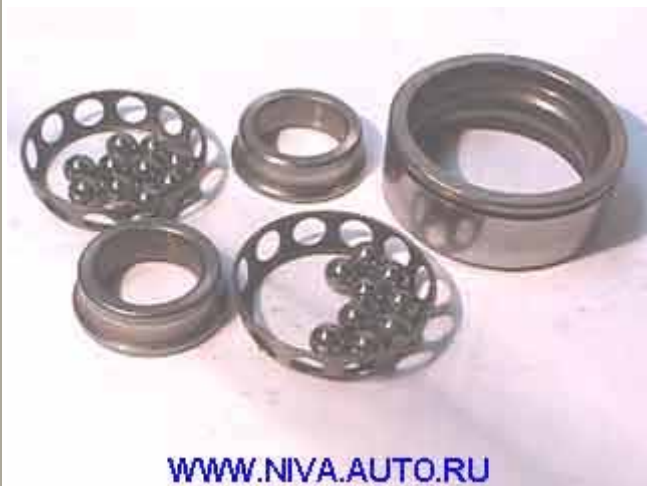
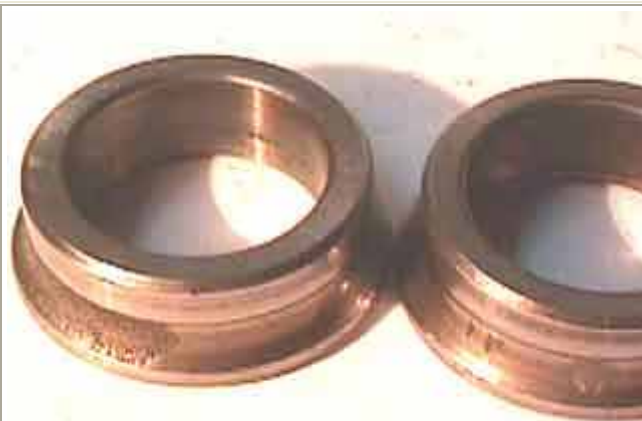
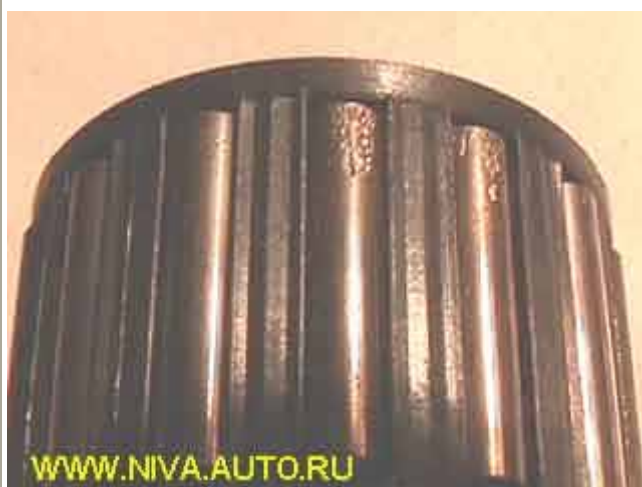
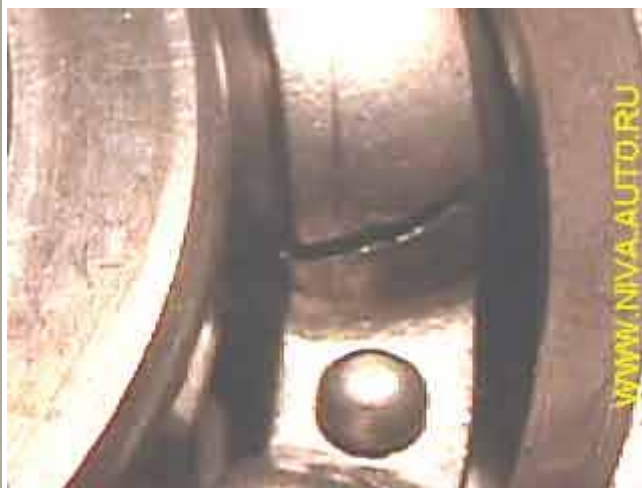
**Ruido en la caja de cambios, golpes, rugidos, rechinamiento junto al movimiento o junto al calentamiento del motor**

Desgaste y/o rotura de los rodamientos

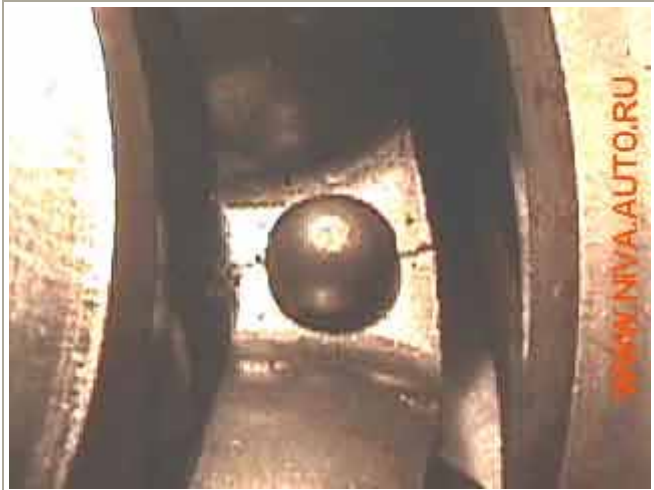
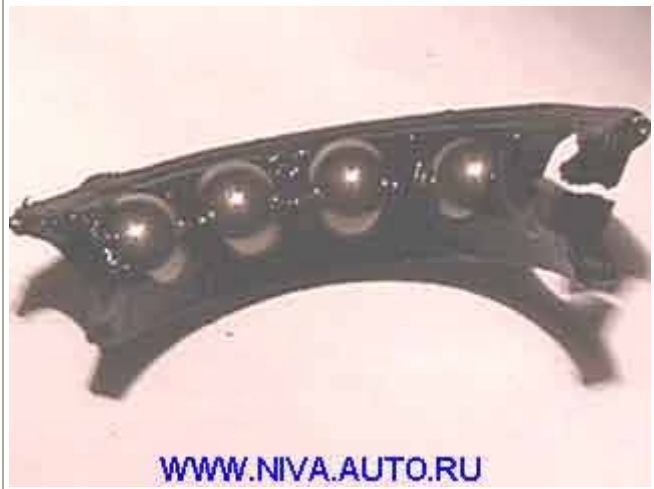
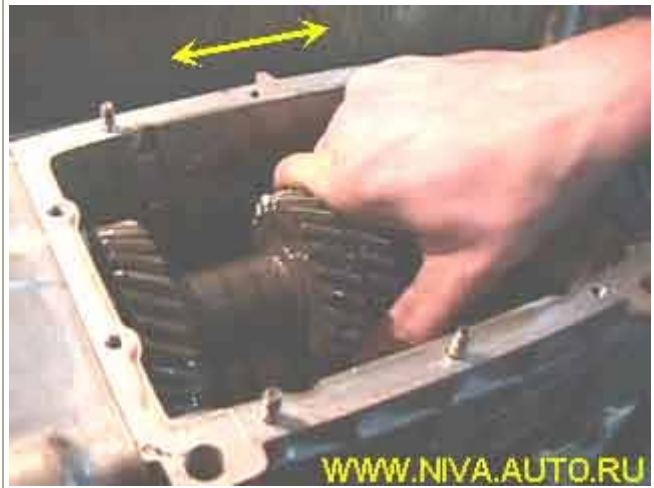
Juego axial en los ejes.

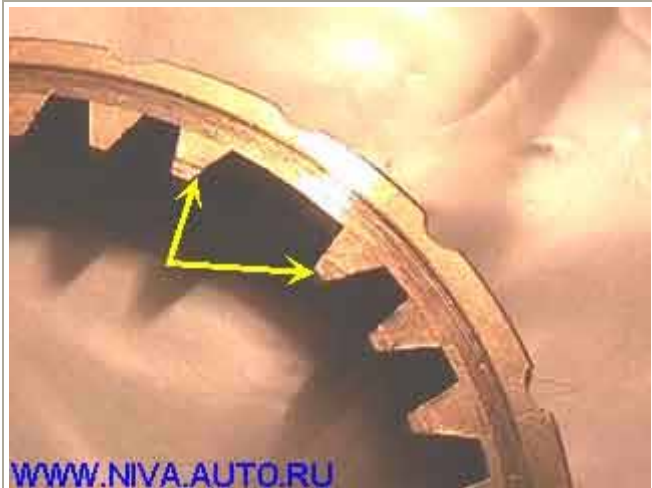
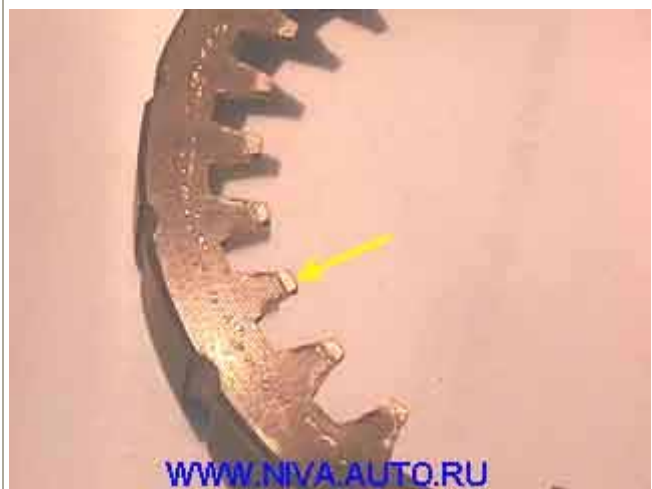
Desgaste de los dientes de los engranajes y/o sincronizadores

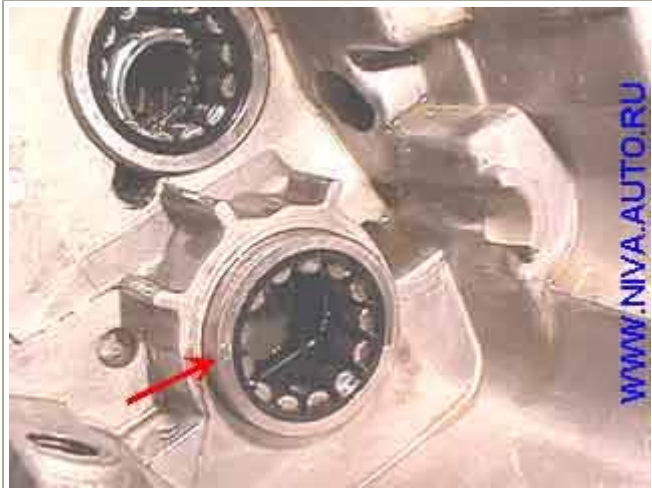
Las pistas externas de los rodamientos giran fácilmente en sus alojamientos en la tapa trasera de la caja de cambios.

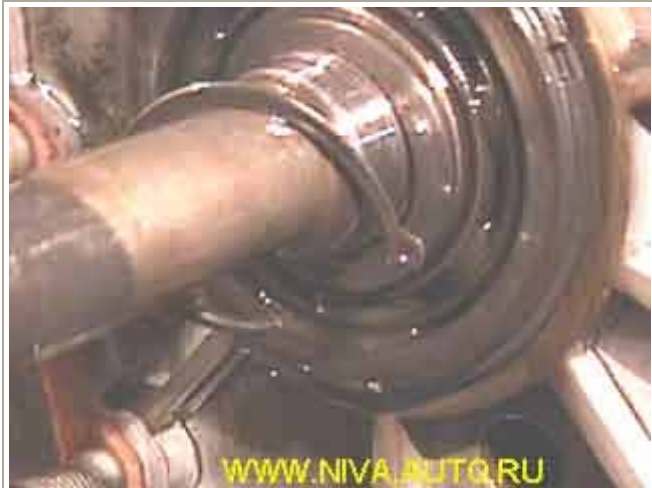
Rotura del anillo de retención del rodamiento del eje primario

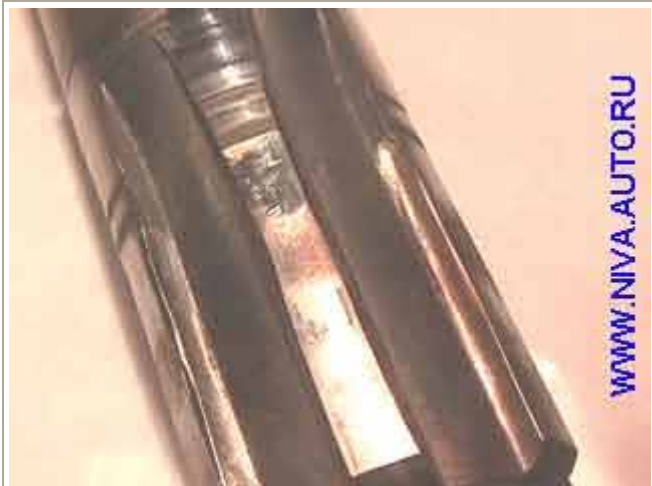
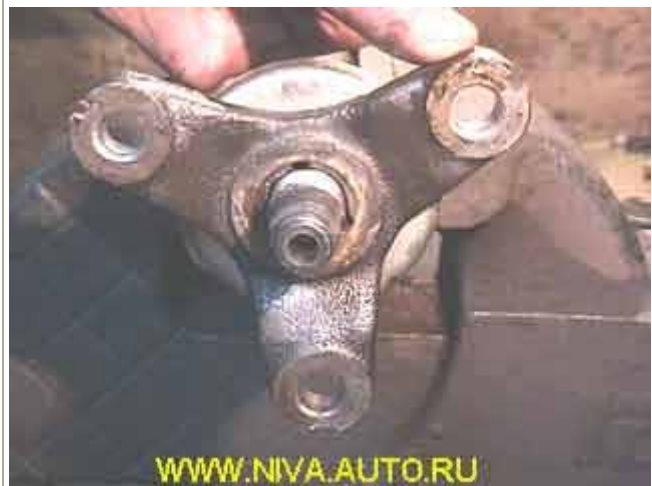
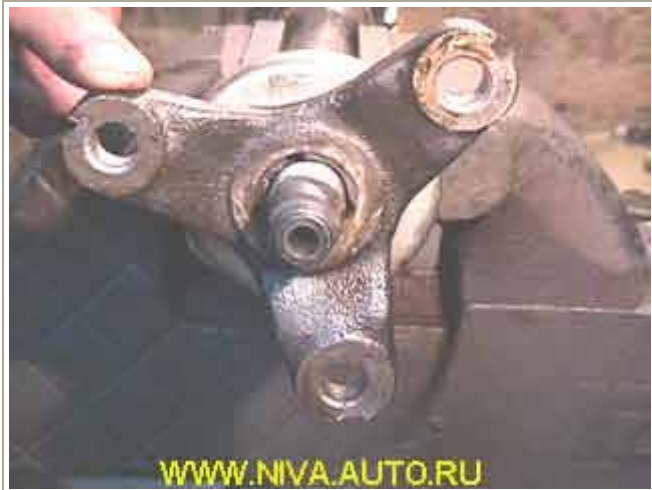
Desgaste de las estrías del eje secundario y/o de la brida.

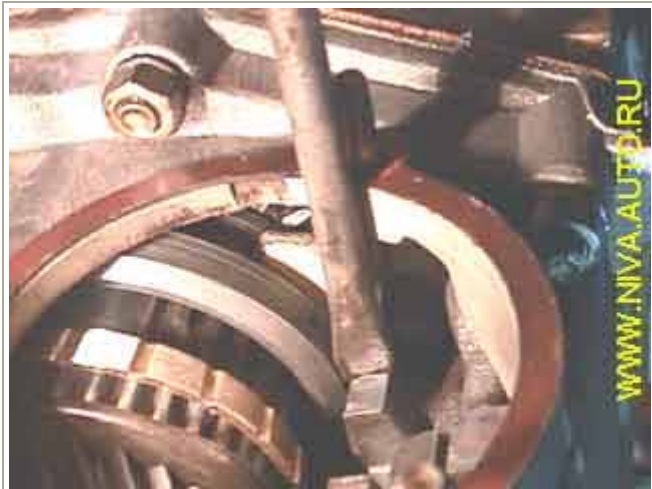
Junto a la tentativa de desconectar el cambio una de las varillas ha saltado en la horquilla de otro cambio.

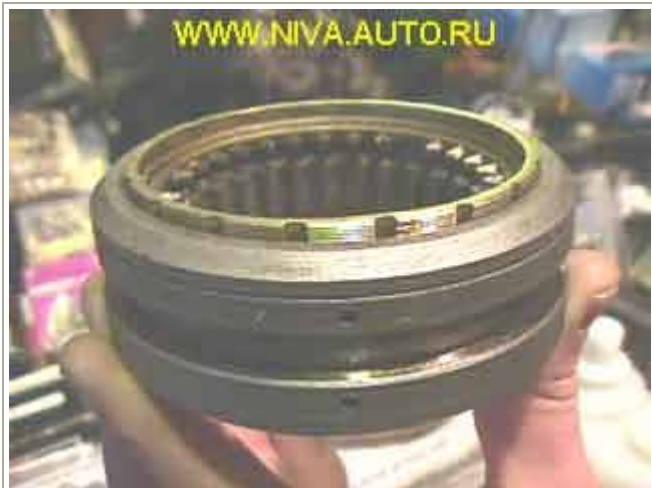
El sincronizador se atasca en el manguito

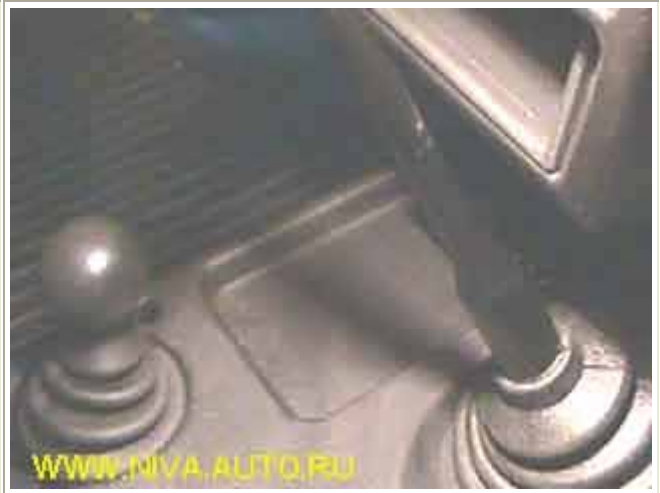
La palanca se ha soltado del mecanismo de cambio

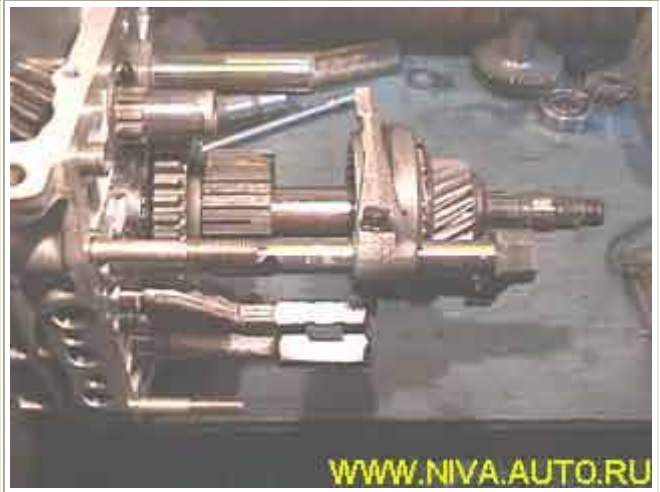
Dificultad en el movimiento de las varillas.  
En la foto: por causa de la horquilla doblada hacia la izquierda la varilla no queda en su lugar.

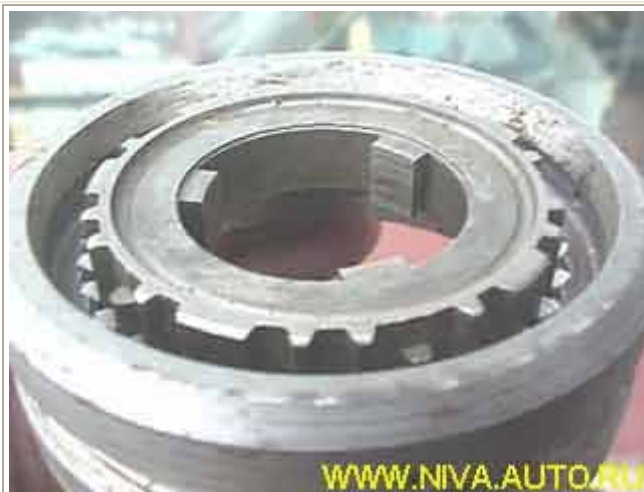
El cubo se atasca en el manguito

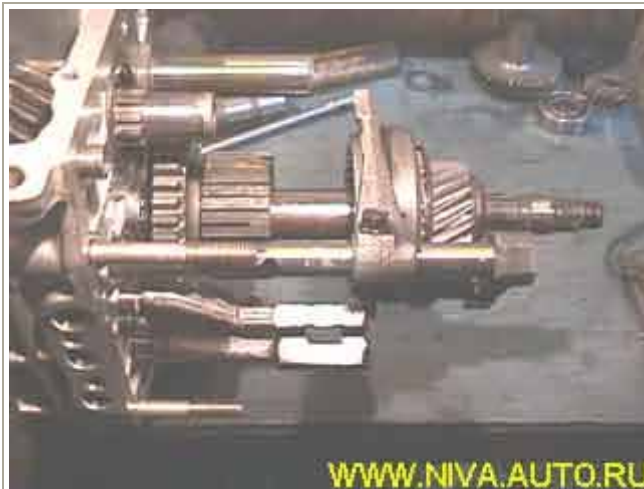
Deformación de las horquillas del cambio de velocidades. En la foto se aprecia que la horquilla está doblada a la izquierda y no trepa en el manguito

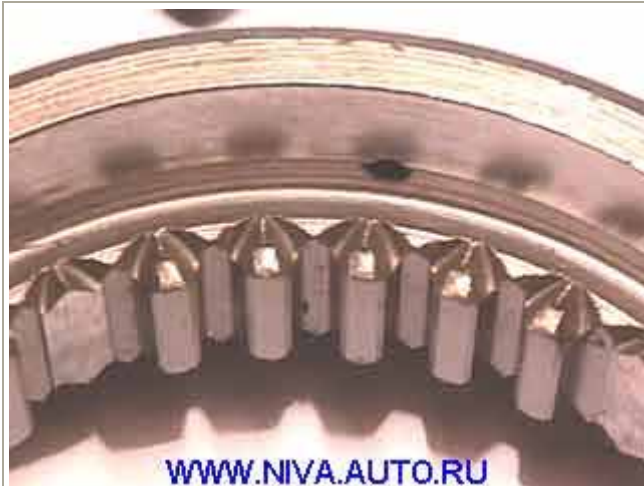
Desgaste de los topos de los dientes rectos de los manguitos y engranajes

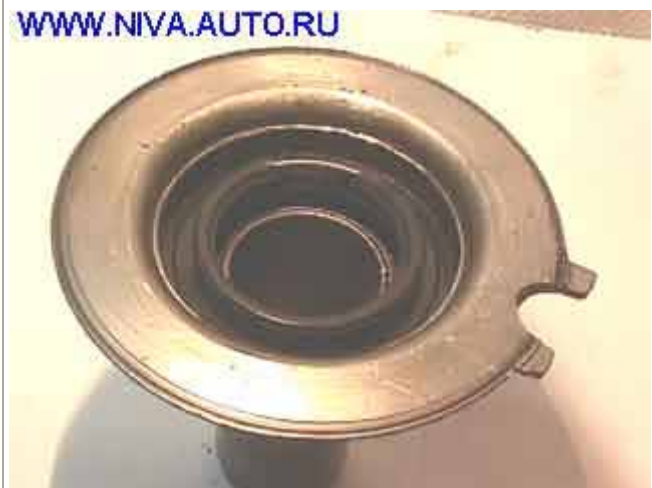
El casquillo que dirige el rodamiento de desembrague se encuentra flojo en la campana.

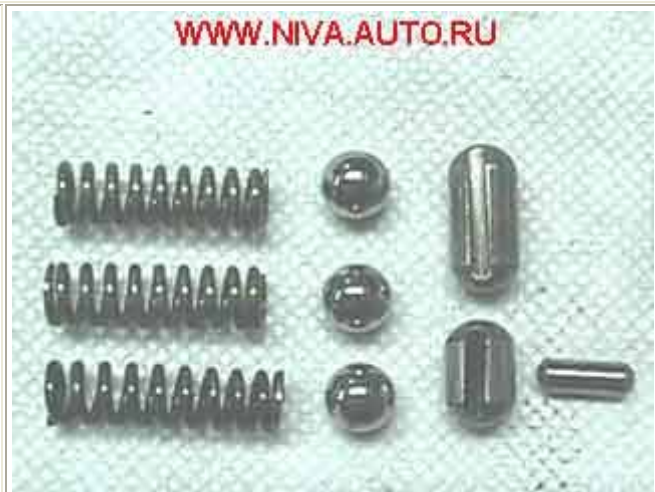
Desgaste de las bolitas y/o chavetas de retención, rotura y/o pérdida de resistencia de los resortes

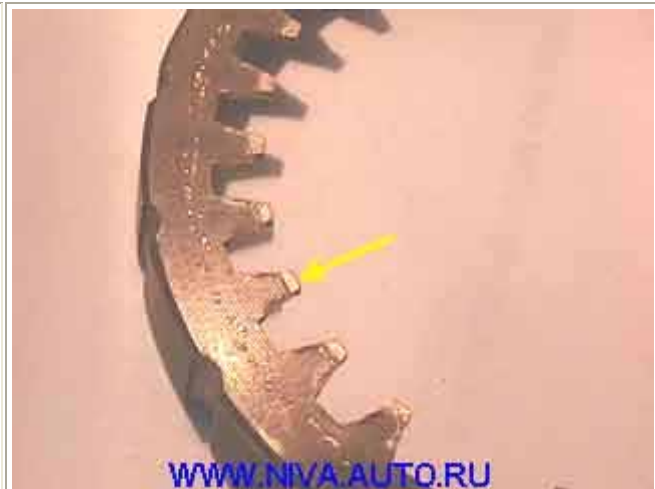
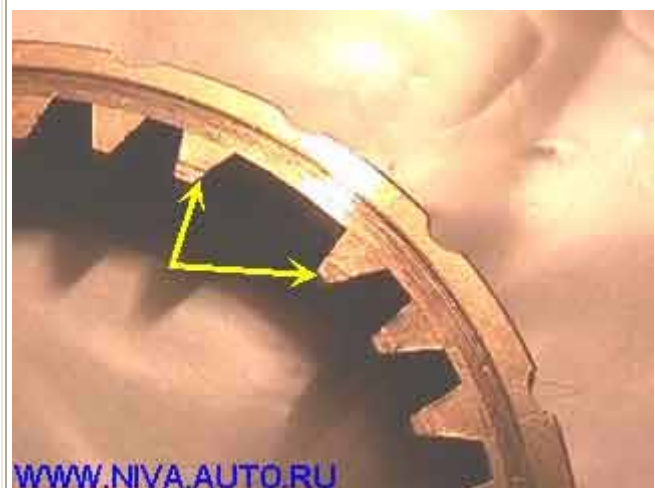
Desgaste de los sincronizadores

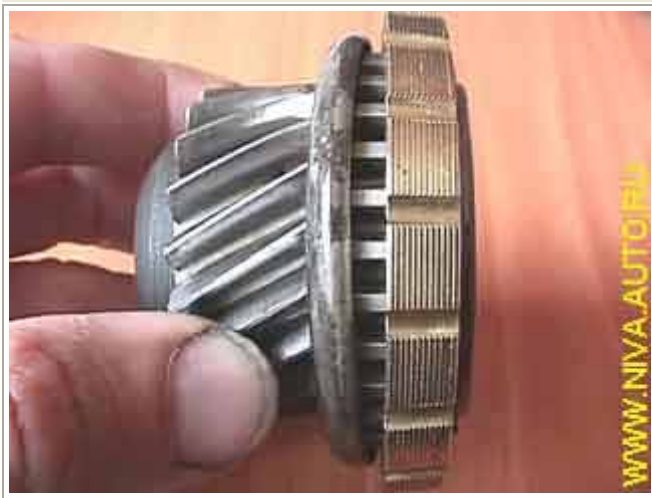
Deformación del anillo persistente del resorte del sincronizador. Este anillo se encuentra entre los dientes oblicuos y rectos de los engranajes, en la foto se aprecia un engranaje de 5ta velocidad con el anillo persistente abollado.

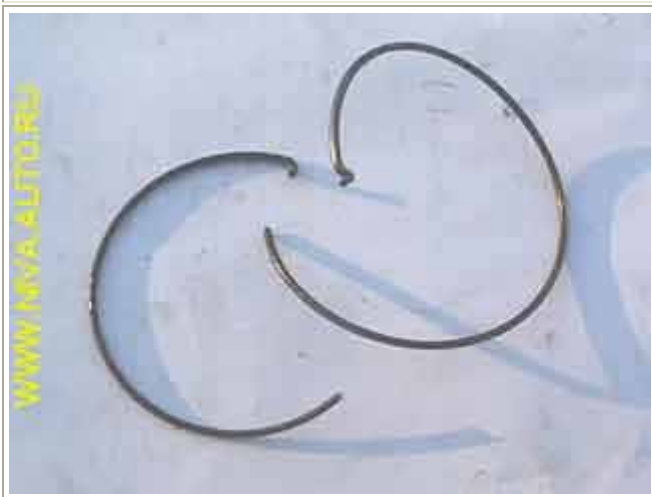
Rotura del resorte del sincronizador

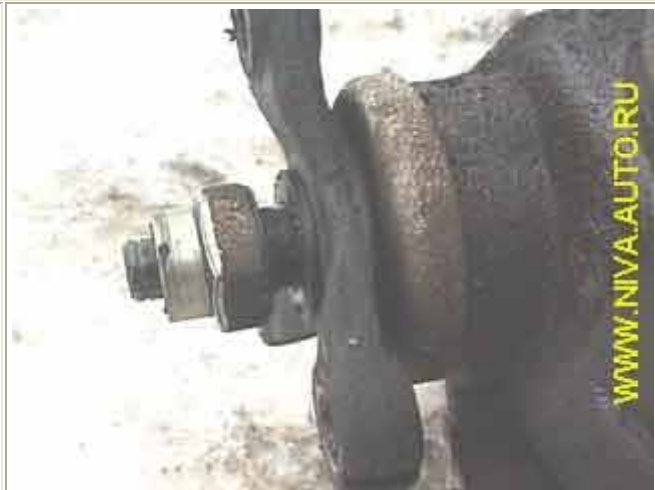
Aflojamiento de la tuerca de la cola

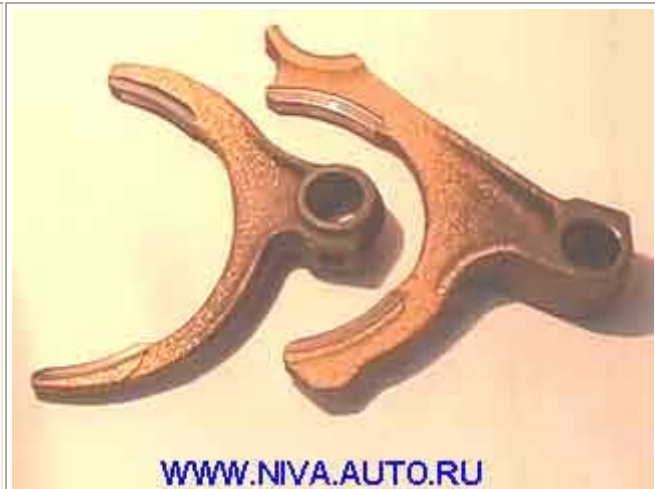
Desgaste de las horquillas

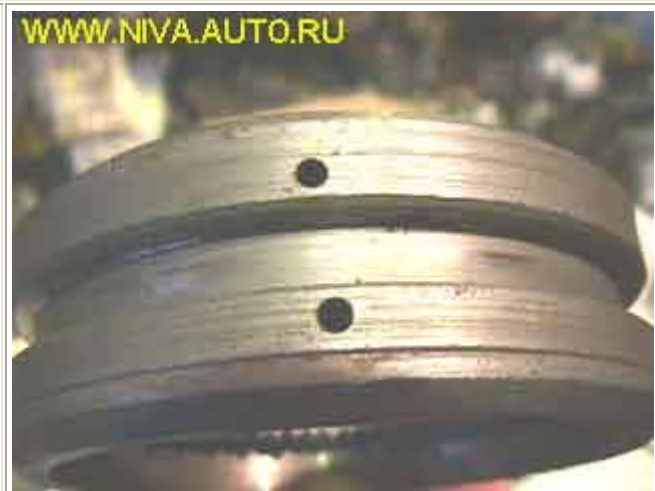
Desgaste de la ranura del manguito bajo la horquilla

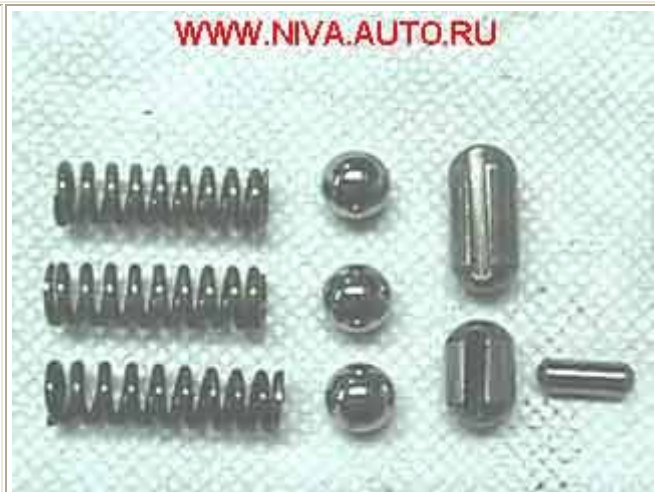
Desgaste de las bolitas y/o chavetas de retención, rotura y/o pérdida de resistencia de los resortes

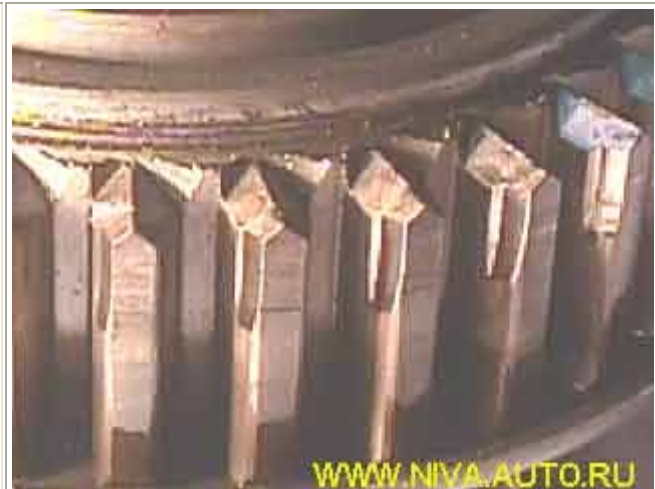
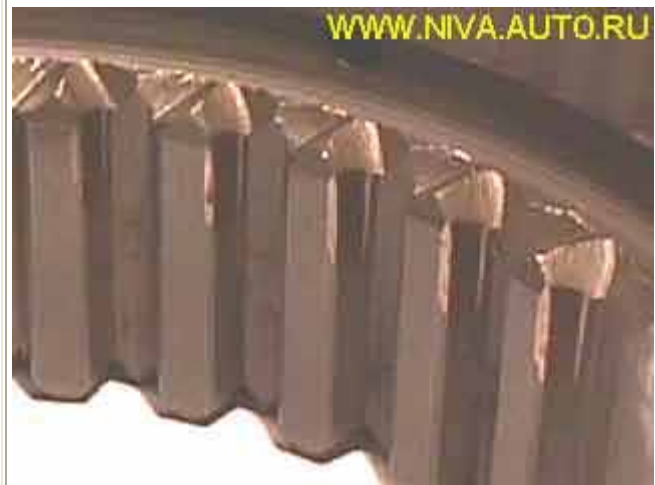
Desgaste de las aristas de los dientes rectos de los manguitos y engranajes

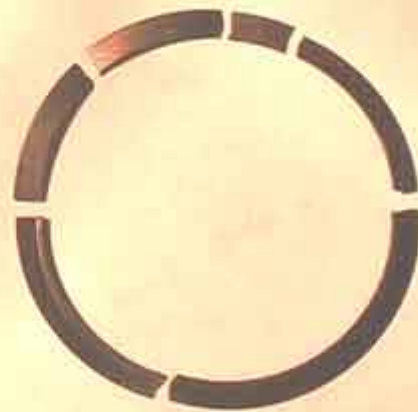
Rotura de la arandela cónica de empuje del rodamiento del eje primario

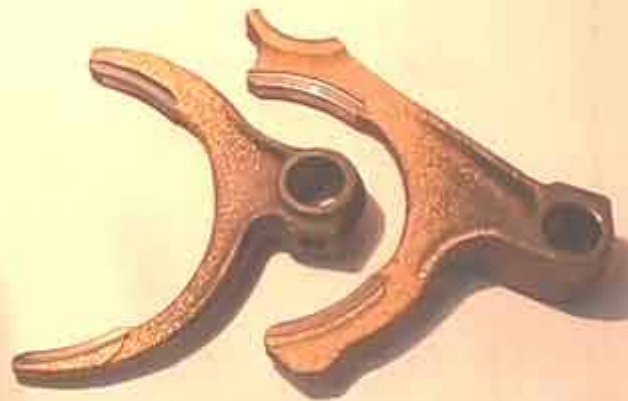
Desgaste de la horquilla de 3ra-4ta

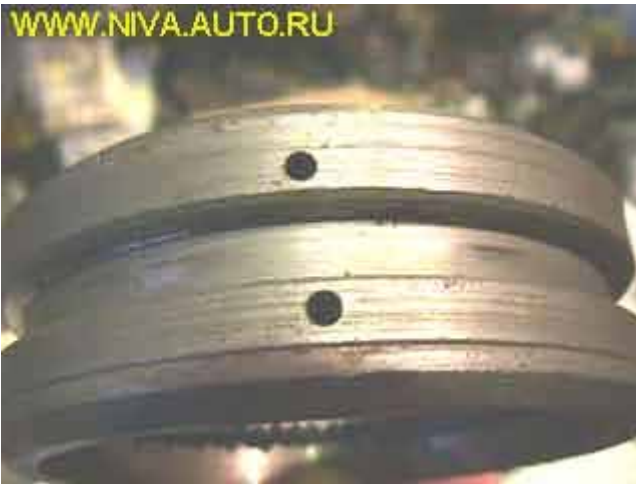
Desgaste de la ranura del manguito bajo la horquilla

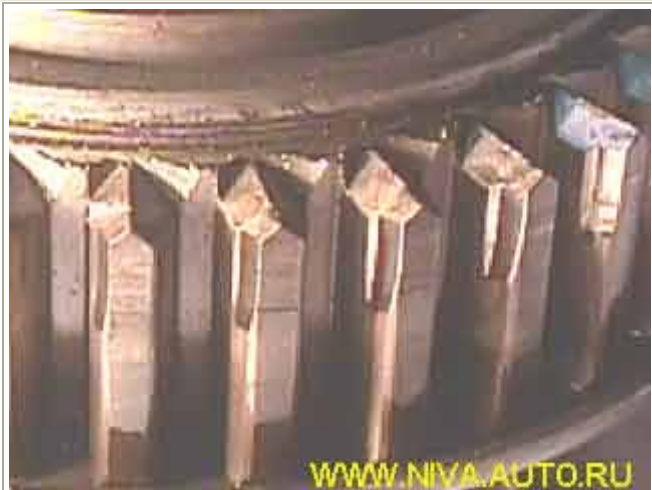
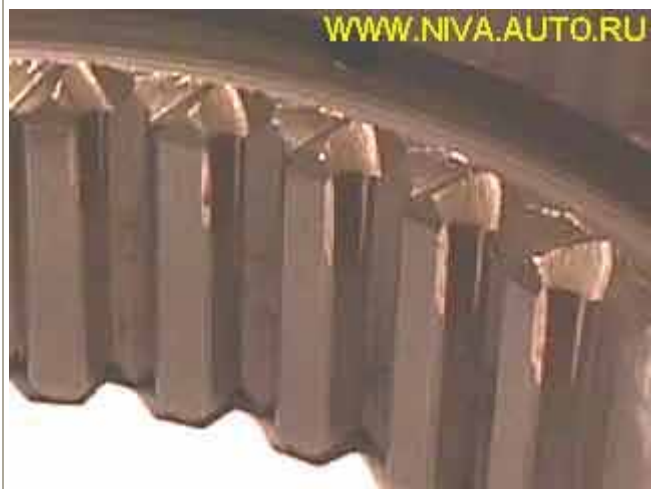
Desgaste de las aristas de los dientes de los manguitos y engranajes

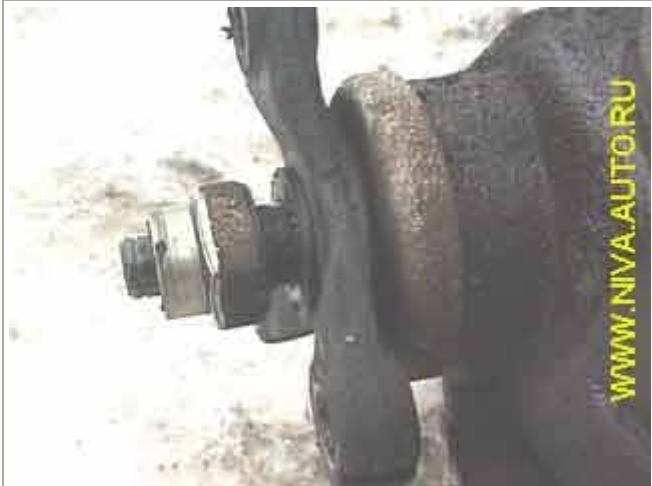
Aflojamiento de la tuerca de la cola

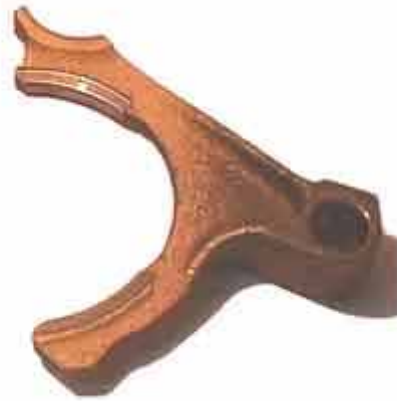
Desgaste de la horquilla de 5ta-marcha atrás

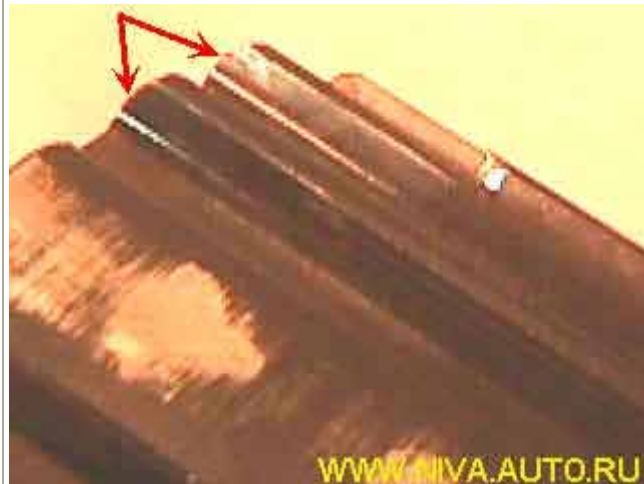
Desgaste de las estrías del cubo

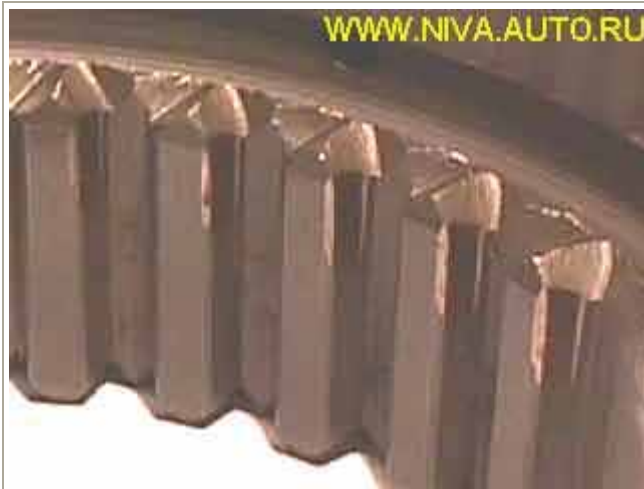
El desgaste de los dientes del manguito (noten el desgaste en la parte lateral)

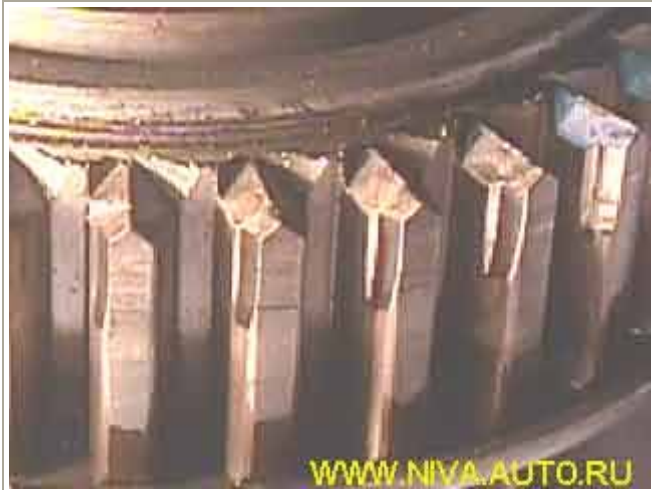
Desgaste de los dientes rectos del engranaje

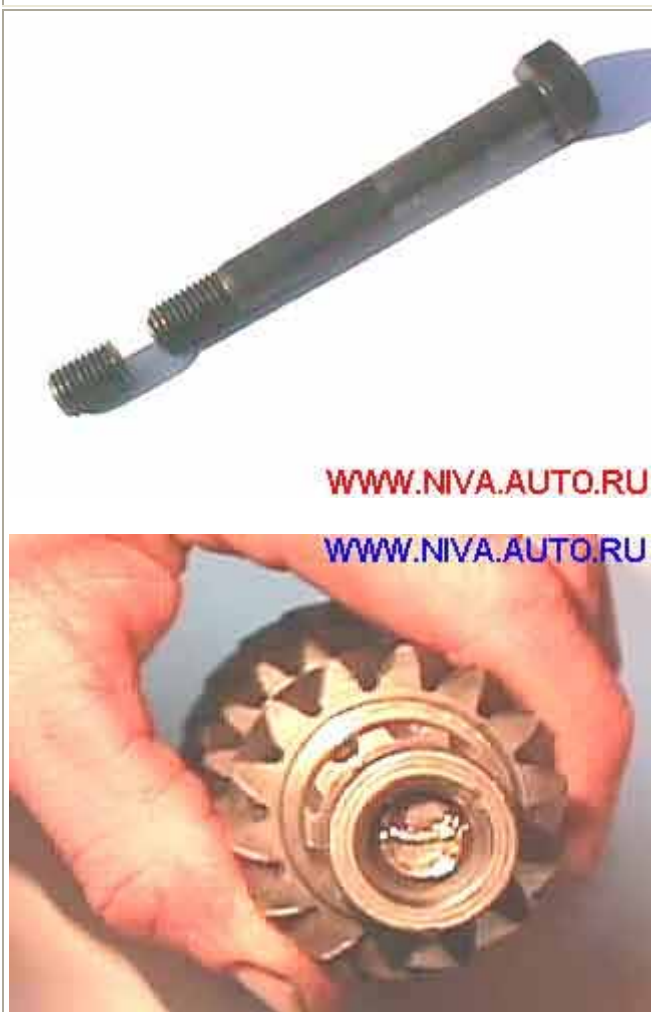
Rotura del bulón del piñón intermedio de 5ta-marcha atrás

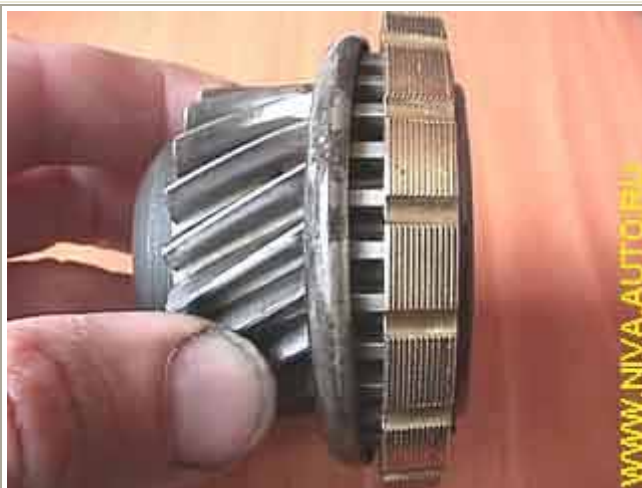
Deformación del anillo persistente del resorte del sincronizador. Este anillo se encuentra entre los dientes oblicuos y rectos de los engranajes, en la foto se aprecia un engranaje de 5ta velocidad con el anillo persistente abollado.

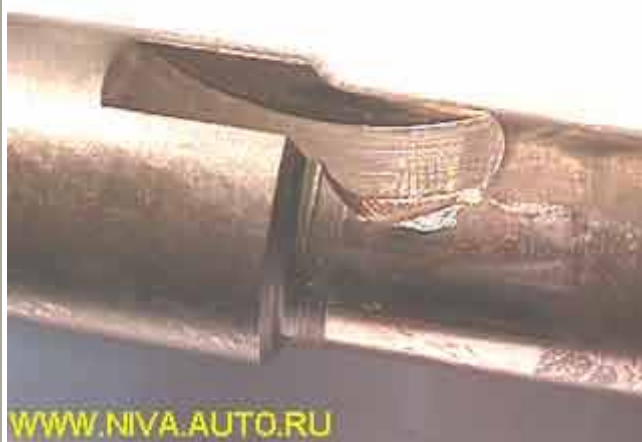
Juego entre la cuña y la ranura del eje secundario

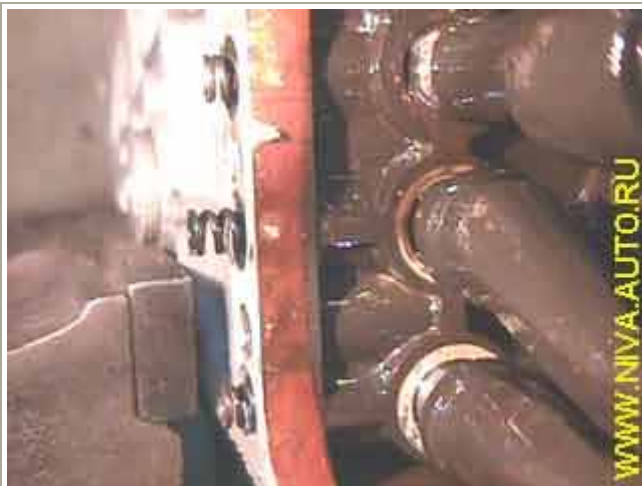
Resortes incorrectamente instalados (el más largo pertenece a la varilla de 5ta-marcha atrás)

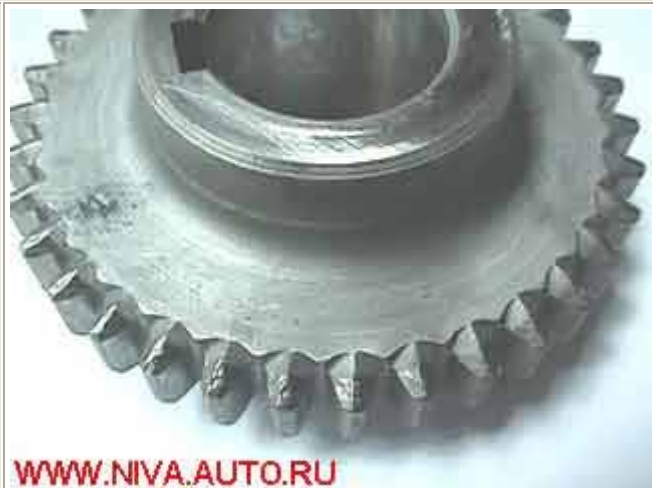
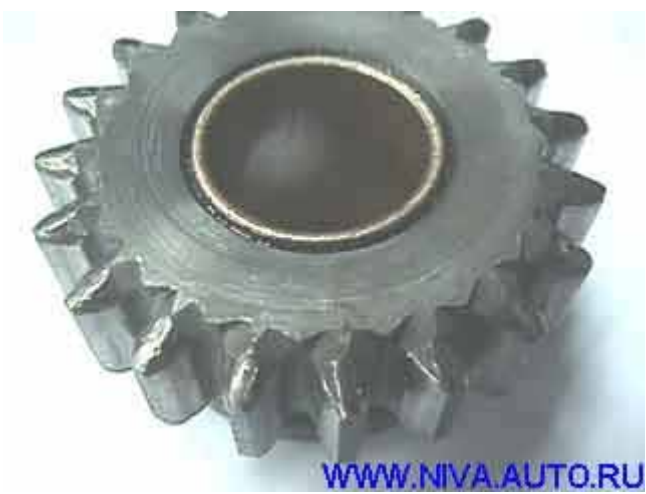
Desgaste de los dientes de los engranajes impulsor e impulsado de la marcha atrás

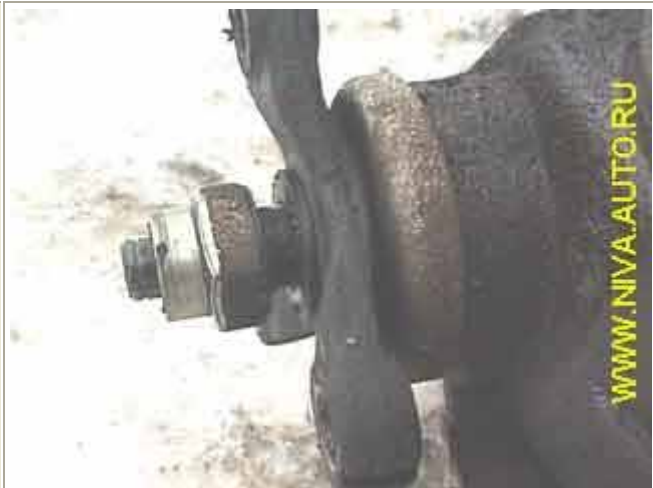
Aflojamiento de la tuerca de la cola

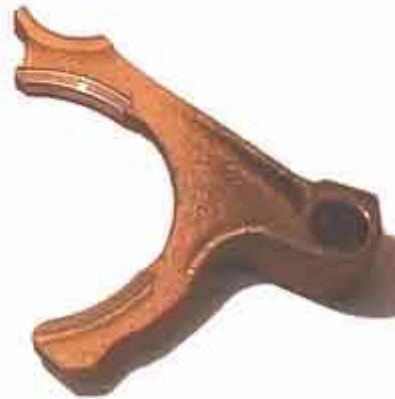
Desgaste de la horquilla de 5ta-marcha atrás

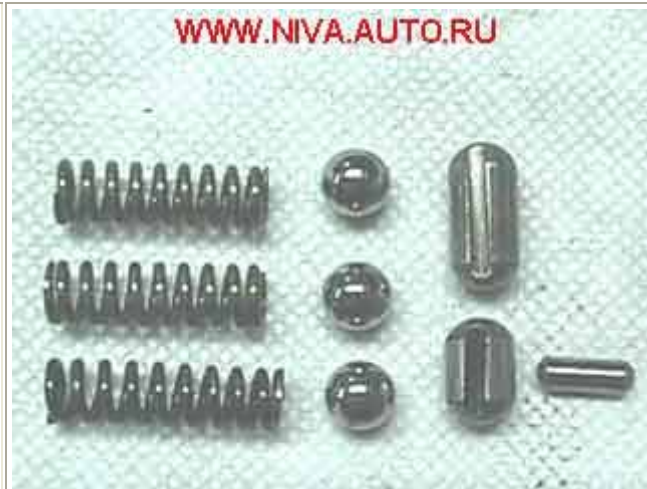
Desgaste de las bolitas y/o chavetas de retención, rotura y/o pérdida de resistencia de los resortes

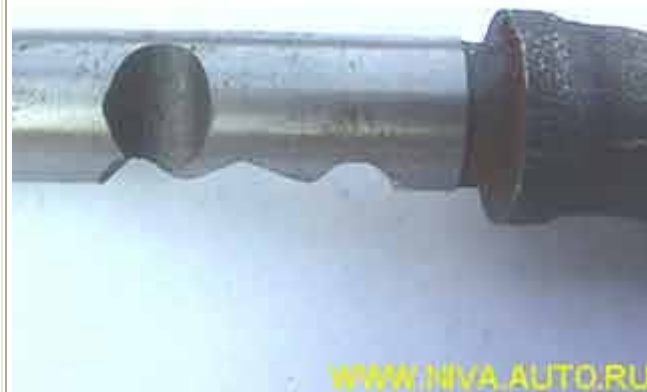
Desgaste de la varilla. En la foto se muestra una varilla en buen estado, se muestran las zonas donde pueden surgir problemas.

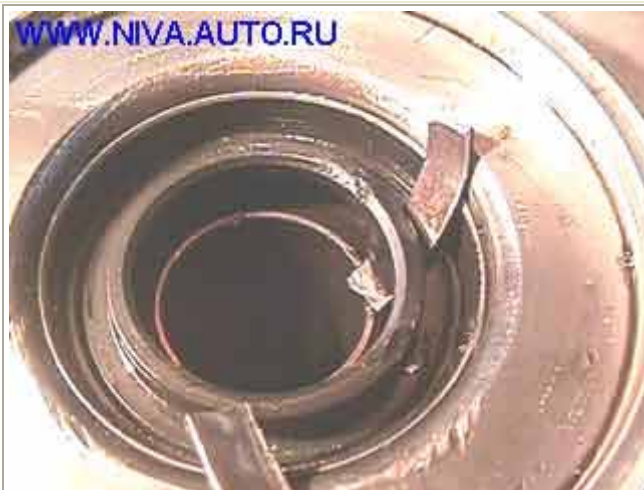
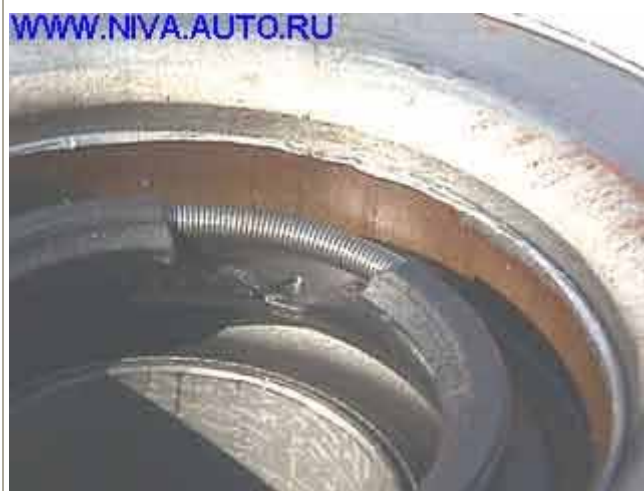
Desgaste de los retenes de los ejes primario y/o secundario

Corte del retén.
